# Besiktningssprotokoll

Försäkringsbesiktning för Anticimex Säljarsförsäkrat

Fastighetsbeteckning: Narstrand 9	
Fastighetsägare: Henry Erik Eugen Blomdin db	
Fastighetsadress: Odengatan 7	
Postnummer: 76131	Ort: Norrtälje

Besiktningdatum: 2023-10-02	Protokollnummer: 67861582
Temperatur: 8 °C	Väderlek: Mulet
Tekniker: Mattias Naeslund	
E-post: mattias.naeslund@Anticimex.se	
Kontor: Uppsala	
Närvarande: Dödsbodelägare och tekniker

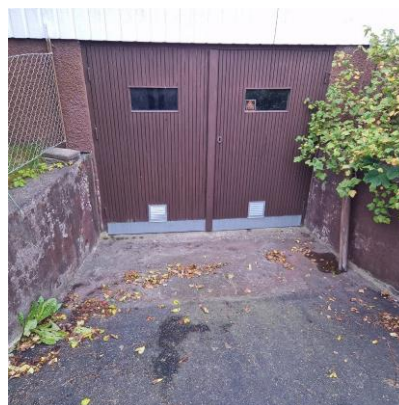
-Marken lutar mot huset vid garagedörfart.

Detta innebär en ökad fuktbelastning mot grunden vilket i sin tur kan orsaka fuktskador i huset.

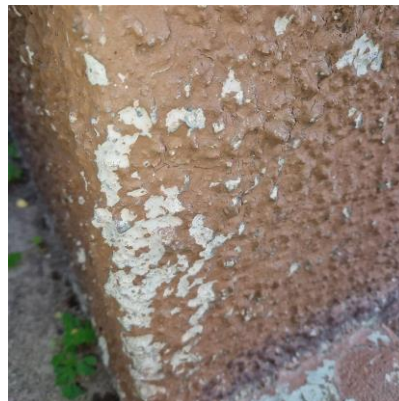
-Färg/putssläpp finns i sockel.

Dessa bedöms inte ha lett till bakomliggande skador.

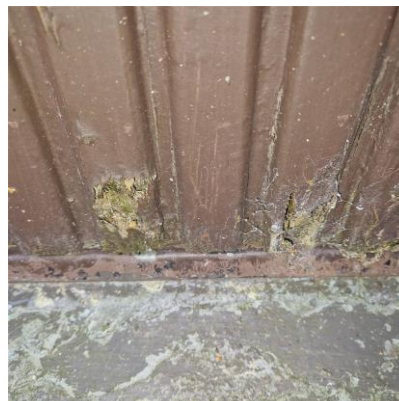
-Mindre rötskador finns i källdörr.

Dessa bedöms inte ha lett till bakomliggande skador.

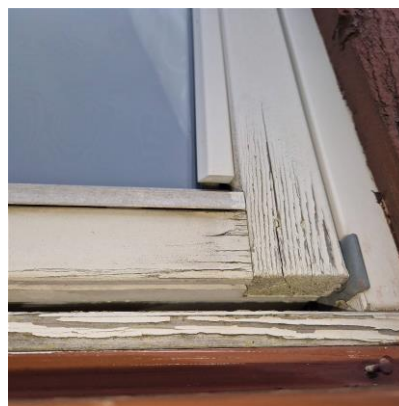
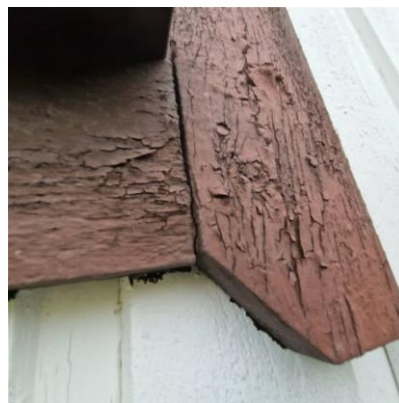
-Fönster är i behov av målning/underhåll.

Fönsterbågar och fönsterkarmar där målningsbehov finns riskerar att få fukt- och rötskador på grund av sämre vattenavvisande förmåga.

För att öka livslängden på fönster rekommenderas målning och underhåll.

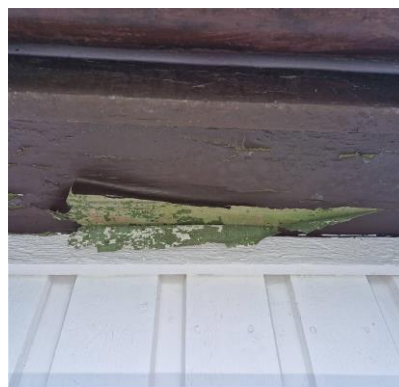
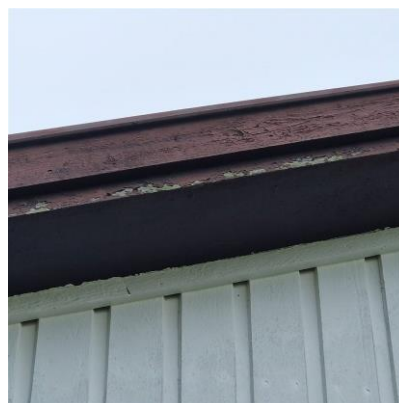
- Yttertaket är äldre.
- Underhåll/målningsbehov på takfot och vindskivor.

(Se även observationer gällande läckage i yttertaket på vinden).

Takpannor, plåtdetaljer och underlagspapp har enligt vår bedömning en begränsad livslängd. Eftersom husets taktäckning är äldre har det ett minskat motstånd mot vatteninträning. Detta i sin tur kan leda till fuktskador på träläkt och vidare ner i underliggande konstruktioner.

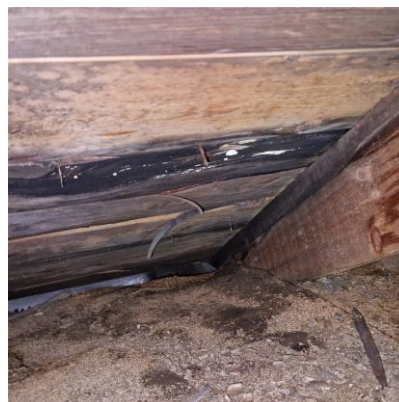
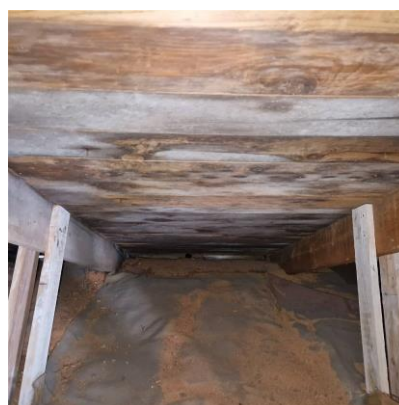
- Fukt/läckageskada och förhöjda fuktindikationer finns på lokalt vinden.
  - Mikrobiell påväxt noteras på underlagstaket.
  - Fuktfläckar noteras på underlagstaket.
- (Dessa gav vid besiktningstillfället inga förhöjda fuktvärden)

Fuktkvoten i underlagstaket vid läckaget uppmättes mellan 27-30%

Det finns risk för mikrobiell tillväxt om den relativa fuktigheten (RF) i den omgivande luften är över 75% i furuvirke motsvarar det en fuktkvot (FK) på 17%.

Vi rekommenderar en fördjupad undersökning av en fackman/takläggare för att bedöma orsak och omfattning av observationerna på vinden.

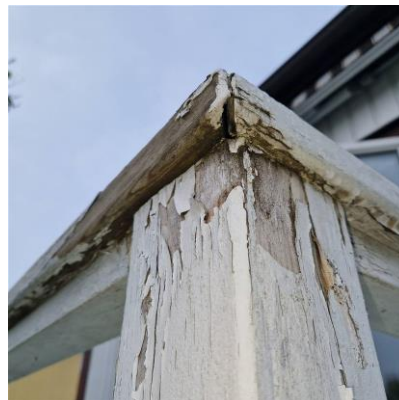
- Balkongräcke och träkonstruktioner är i behov av målning/underhåll.
- Spricka noteras i balkong.

Balkongräcke och träkonstruktioner där målningsbehov finns riskerar att få fukt- och rötskador på grund av sämre vattenavvisande förmåga.

För att öka livslängden på balkongen rekommenderas målning och underhåll.

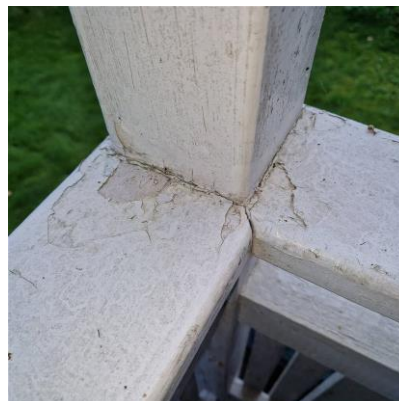
-Räcke och träkonstruktioner är i behov av målning/underhåll.

Räcke och träkonstruktioner där målningsbehov finns riskerar att få fukt- och rötskador på grund av sämre vattenavvisande förmåga.

För att öka livslängden på balkongen rekommenderas målning och underhåll.

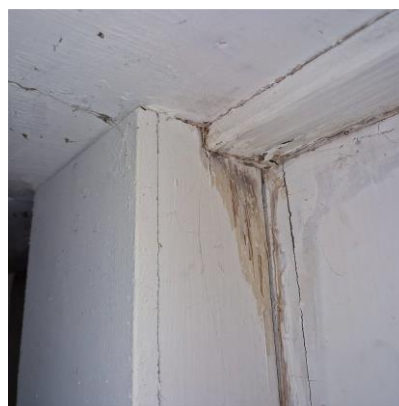
-Fuktfläck noteras i tak i garderob.

Denna gav inga förhöjda fuktvärden vid besiktningstillfället).

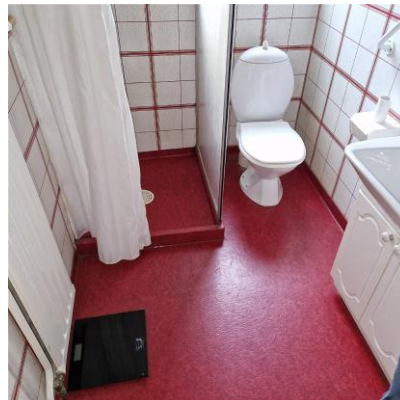
- Våtutrymmet har äldre yt-/tätskikt.
- Rör genomföring finns i golv.
- Äldre golvbrunn förekommer i utrymmet.

Utrymmet är äldre och har passerat tiden för sin tekniska livslängd.

Renovering av utrymmet rekommenderas. Kontakta en behörig våtrumsentreprenör för en renovering. I samband med renoveringen bör omkringliggande konstruktioner kontrolleras för att upptäcka eventuella följskador.

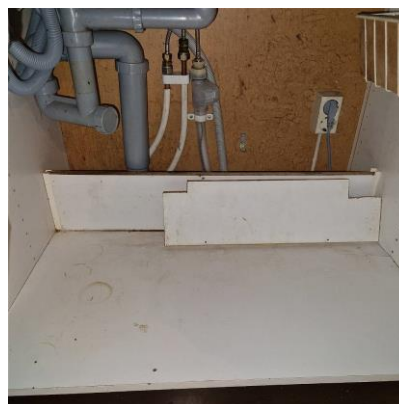
- Fuktskydd saknas i diskbänkskåp.
- Spricka noteras i tak i köket.

Utan fuktskydd är det svårt att upptäcka läckage från rörledningar. Vatten kan då tränga in i omkringliggande konstruktioner och orsaka fuktskador.

För att upptäcka eventuella läckage, installera ett fuktskydd.

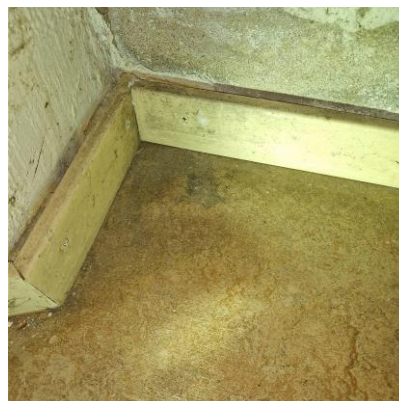
Vid kontroll av konstruktion i den nedre hallen uppmättes fuktvärden över kritisk nivå för mikrobiell tillväxt och en avvikande lukt upplevdes i källaren.

Grundläggningen i den nedre hallen består av en betongplatta på mark utan underliggande isolering och med en flytande golvspånskiva på en platonmatta. Denna konstruktion får ofta skador på grund av naturlig fuktvandring.

Fuktkvoten i spånskivan i hörn i den nedre hallen uppmättes mellan 26-29 XX %.

Det finns risk för mikrobiell tillväxt om den relativa fuktigheten (RF) i den omgivande luften är över 75% i furuvirke motsvarar det en fuktkvot (FK) på 17%.

Vi rekommenderar en fördjupad undersökning för att bedöma orsak och omfattning. Det är viktigt att tänka på att denna rekommendation om fördjupad undersökning gäller hela konstruktionen.

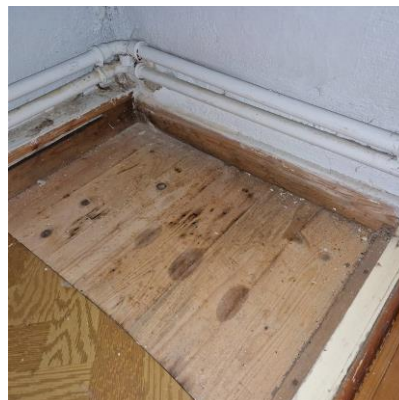
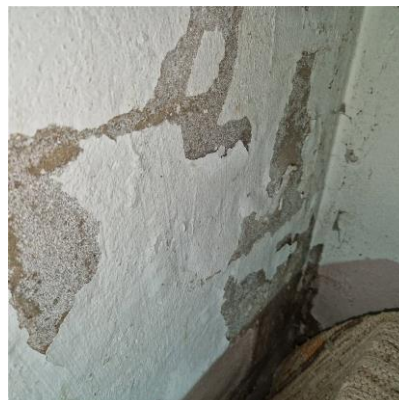
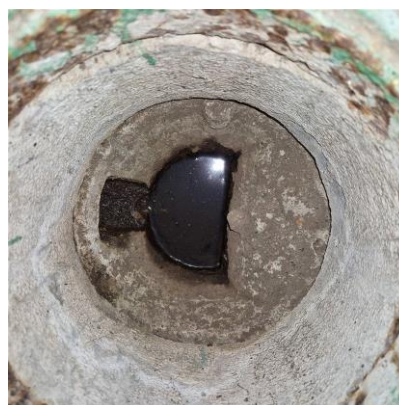
Vid kontroll av konstruktion i sovrummet uppmättes fuktvärden över kritisk nivå för mikrobiell tillväxt och en avvikande lukt upplevdes i källaren.

Grundläggningen i sovrummet består av en betongplatta på mark utan underliggande isolering och med ett uppreglat golv dikt an betongen. Denna konstruktion får ofta skador på grund av naturlig fuktvandring.

Fuktkvoten i trägolvet och sockeln i garderoben i sovrummet uppmättes mellan 18-21%

- Utvändigt fuktskydd är äldre.
- Fuktgenomslag och färg/putssläpp noteras på källarväggar.
- Gjutjärnsbrunnar och rör förekommer i källaren.

Eftersom källarens utvändiga fuktskydd (dagvattensystem, dräneringssystem samt källarytterväggarnas utvändiga fuktskydd) är äldre, så kan systemet ha nedsatt funktion. Detta ökar risken för invändiga fuktskador i källaren.

Vi rekommenderar en fördjupad undersökning för att bedöma orsak och omfattning. Det är viktigt att tänka på att denna rekommendation om fördjupad undersökning gäller hela konstruktionen.
